AUDIT SUR LES USAGES ET LES MATÉRIELS

ATOUT-LINGE

24 chemin de la Taillée
85120 LA CHÂTAIGNERAIE

Le 1 juin 2017

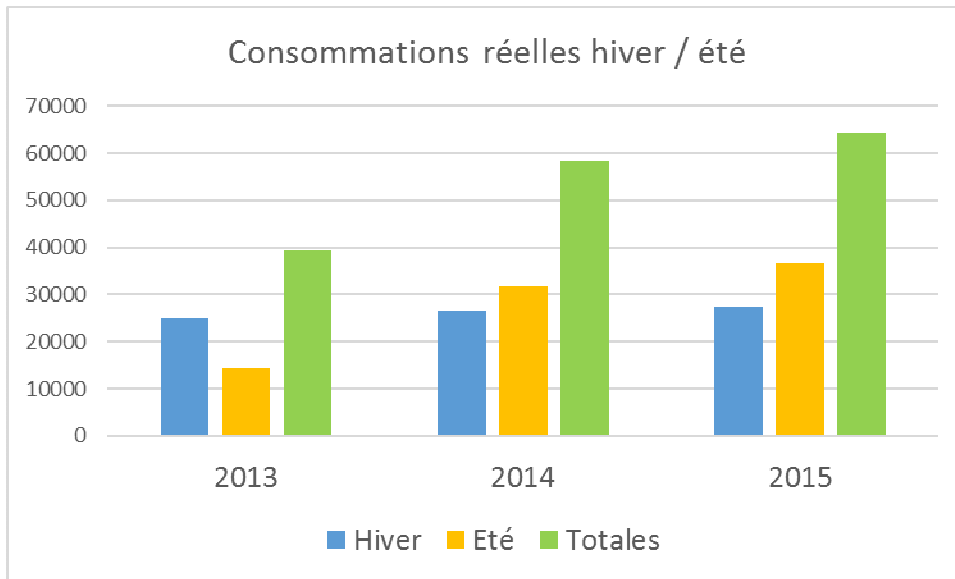
Observations :

- La consommation totale d'énergie électrique a augmenté de 63% de 2013 à 2015, probablement liée à l'augmentation de l'activité.
- La consommation durant l'hiver a peu évolué tandis que la consommation en été a plus que doublé. Il nous a été indiqué que l'hiver était plutôt une saison « creuse ».

- Au cours des deux dernières années (2014 – 2015), la consommation est devenue plus importante en été qu'en hiver ; une des explications possibles réside dans le fait que l'hiver est devenu une saison « creuse » ; vous nous avez indiqué qu'il y avait, entre autres, moins de draps à laver durant cette période.

- La consommation en heures creuses est devenue pratiquement identique en été et en hiver. Si l'activité est moindre en hiver, on peut supposer que la consommation d'eau chaude pour le lavage est moindre et donc que le ballon d'eau chaude sanitaire est moins sollicité et remonte en température en moins de temps (4 heures au lieu de 6h lorsque l'activité est à plein régime) et ce, de 17h à 22h (en heures pleines).

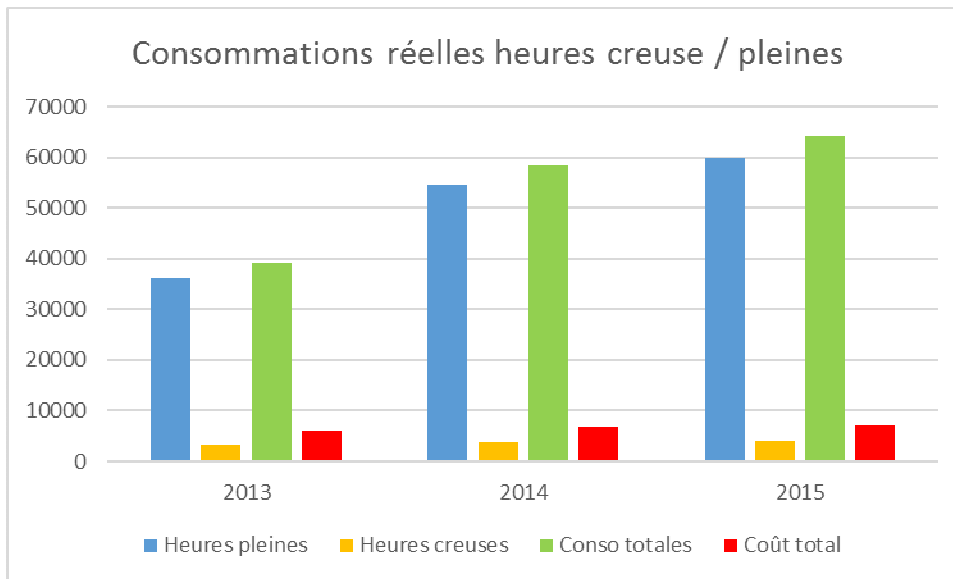
Observations :

- La consommation en heures creuses représente 6 à 8% des consommations totales. Cette consommation (de 22h à 6h) correspond pour 64% à la production d'eau chaude sanitaire après la journée de travail et son maintien à température. Les 36% restant correspondent aux consommations liées principalement au chauffage et à la ventilation.

- La consommation en heures pleines correspond :
 - ✓ au chauffage de l'eau chaude
 - ✓ au chauffage des locaux
 - ✓ à la ventilation
 - ✓ à l'éclairage
 - ✓ aux équipements professionnels : centrales vapeur, lave-linges, sèche-linges

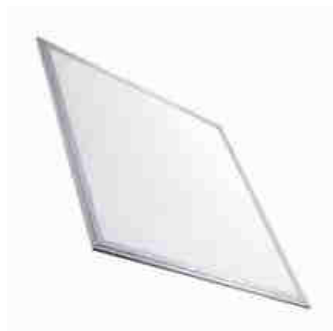
Source : ledkia.com

- Les différents postes d'éclairage semblent adaptés aux activités. N'étant pas un poste important de consommations électriques, le remplacement des éclairages néon dans l'atelier par des systèmes à LED n'est pas prioritaire mais possible à l'aide de panneaux LED de type slim 60* 60 40W 3600 lm. et possiblement aidé via les CEE (Certificats d'Economie d'Energie) ; voir la fiche en fin de rapport.

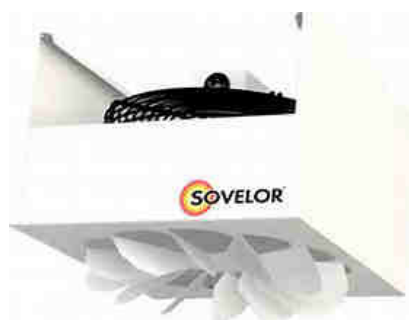
Source : yesss-fr.com

- Il est indispensable d'optimiser la régulation du chauffage : les pièces inoccupées telle que la salle de formation doit être maintenue à une température de 12°C maximum (les convecteurs pourront élever rapidement la température en cas d'occupation), tandis que la salle de restauration doit, en journée être maintenue à 17°C avec une hausse manuelle lors de la pause.
- Un déstratificateur d'air industriel peut être installé dans l'atelier afin de mieux réguler la température en hiver, sans provoquer de courant d'air. Cet équipement est éligible aux CEE (Certificats d'Economie d'Energie) ; voir la fiche en fin de rapport.
